Neugestaltung des Hofes

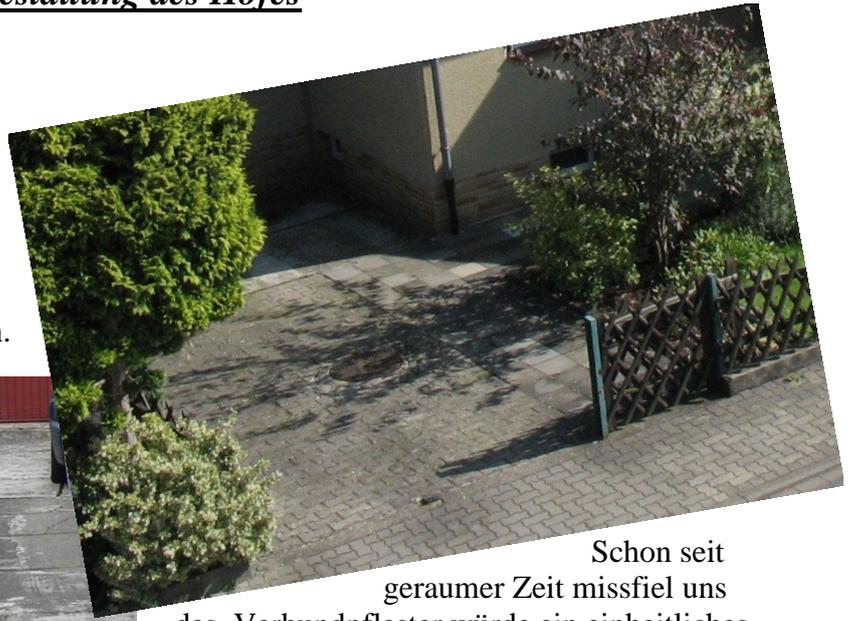
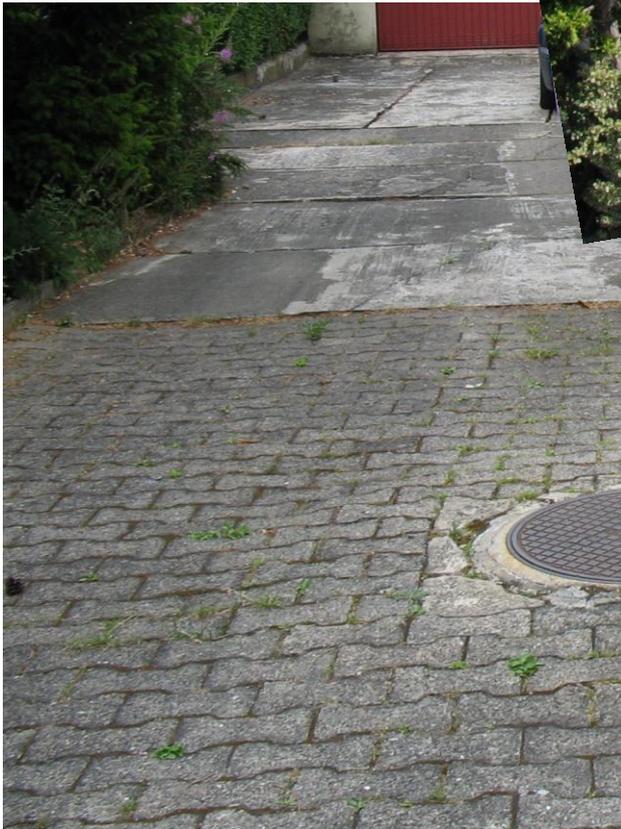
Ein wildes Gemisch aus Waschbetonplatten, Verbundpflaster und Gehwegplatten – so stellte sich unser Hof dar. Nicht schön. Die Waschbetonplatten hatten Risse, Absätze und teilweise riesige Fugen.

Schon seit geraumer Zeit missfiel uns das. Verbundpflaster würde ein einheitliches Bild schaffen, allerdings wollte ich die dazu erforderlichen Arbeiten an der 120m² großen Fläche auf keinen Fall selbst durchführen. Das ist schon mit schwerem Gerät ein Knochenjob und mit meinem bescheidenen Werkzeugsortiment überhaupt nicht zu bewältigen. Also wurde gewartet, bis der Kontofüllstand die Beauftragung einer Firma zuließ. Im Frühjahr 2011 holten wir Angebote ein. Die von uns bevorzugte Firma hatte volle Auftragsbücher. Vielleicht könne man unseren Hof im Dezember erneuern, wenn es das Wetter zuließe. Obwohl das nicht die Auskunft war, die wir uns erhofften, erteilten wir der Firma den Auftrag.

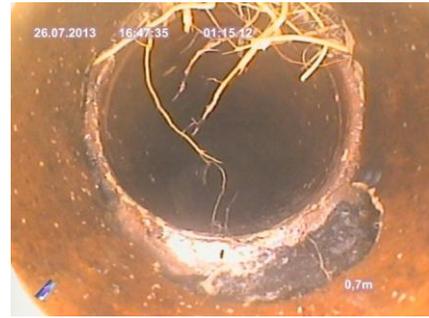
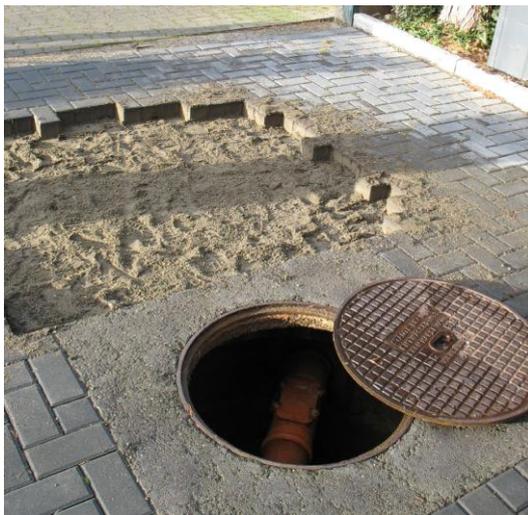
Alles war gut, bis mein Abwasser im Sommer 2013 nicht mehr so gut abfließt, wie es sollte. Ich rückte der Angelegenheit erfolglos mit einer Spirale zu Leibe. Nachdem ich allerlei mechanische und chemische Verfahren zur Behebung des Problems in Erwägung gezogen – und wieder verworfen – hatte, beauftragte ich einen Kanalreinigungsdienst mit der Beseitigung der Beeinträchtigung. Dieser stieß auf erheblichen Widerstand, dem mit einer Wurzelfräse begegnet wurde. Die empfohlene Kamerabefahrung danach offenbarte noch weitere Schäden im Steinzeugrohr. Die Reinigungsfirma machte mir ein Angebot für die Kanalsanierung mittels Inlinerverfahren. Es zeigte sich

jedoch, dass die klassische Variante, also der Austausch des Kanals, preiswerter ist. Ich beauftragte also dieselbe Firma, die bereits meinen Hof pflasterte, mit den Arbeiten.
