Neugestaltung des Hofes

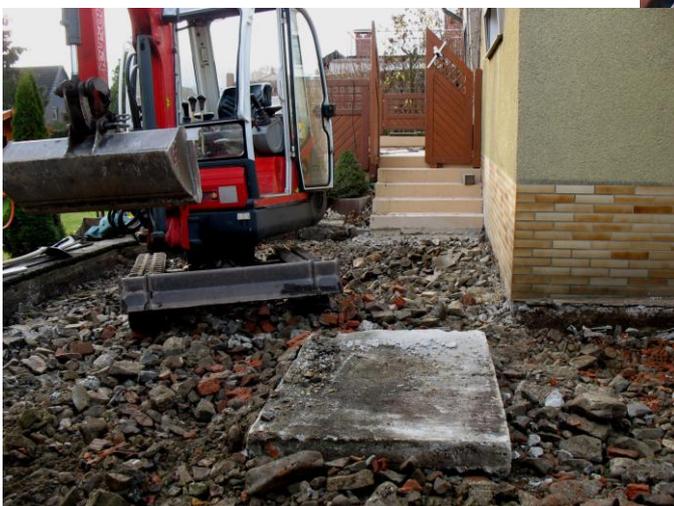
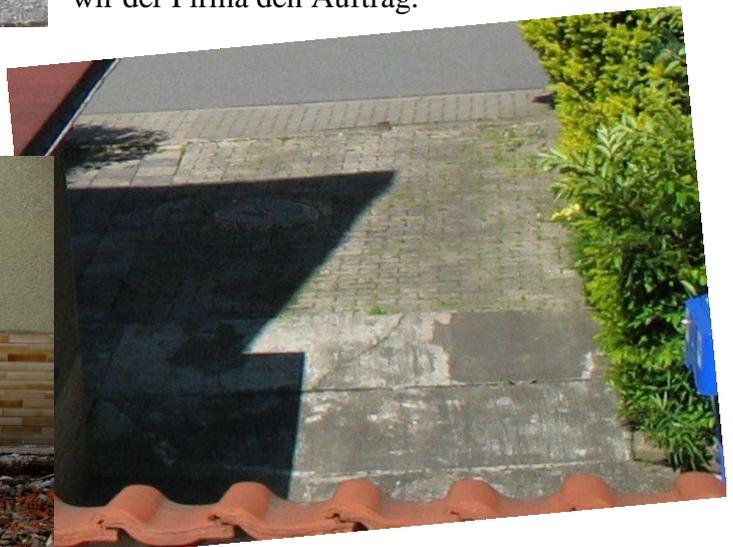
Die alte Oberfläche wurde mit zwei Baggern aufgenommen. 90m² Beton abbrechen, 30m² Gehwegplatten und Pflaster aufnehmen und

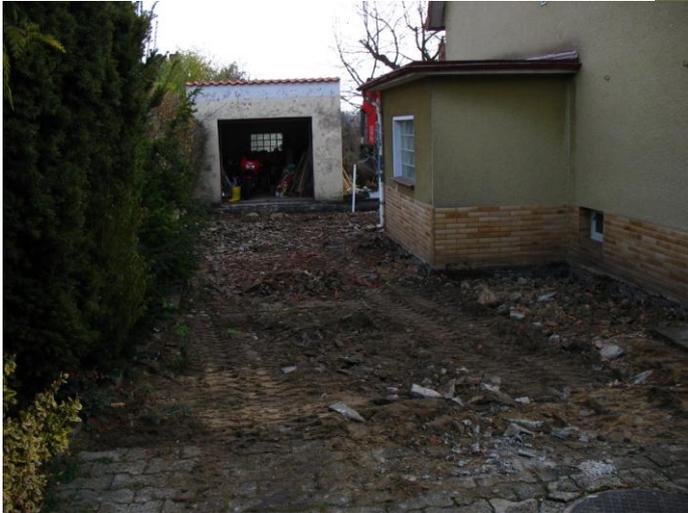
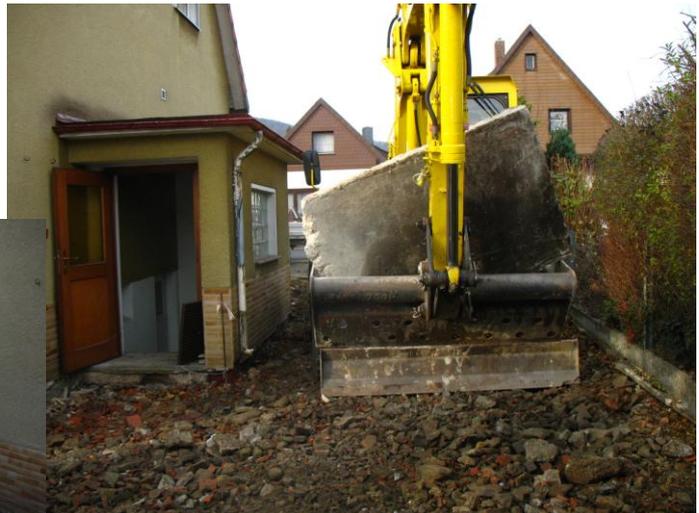
das Ganze verladen war schneller erledigt, als ich fotografieren konnte. Das Ausheben der gesamten Fläche auf 0,4m erwies sich in dem Bereich, wo vorher die Waschbetonplatten lagen, als überflüssig.

Hier war ein hervorragender Unterbau aus Bruch- und Natursteinen vorhanden. Hatte ja auch 50 Jahre lang gehalten. „Mein“ Bauunternehmer riet mir, diesen Untergrund wegen der „eingebauten“ Drainagewirkung zu erhalten, so etwas Gutes sei kaum noch

zu vernünftigen Preisen zu bekommen. Dieser Untergrund wurde ein wenig umverteilt und gut abgerüttelt. Im Haus vibrierte alles.

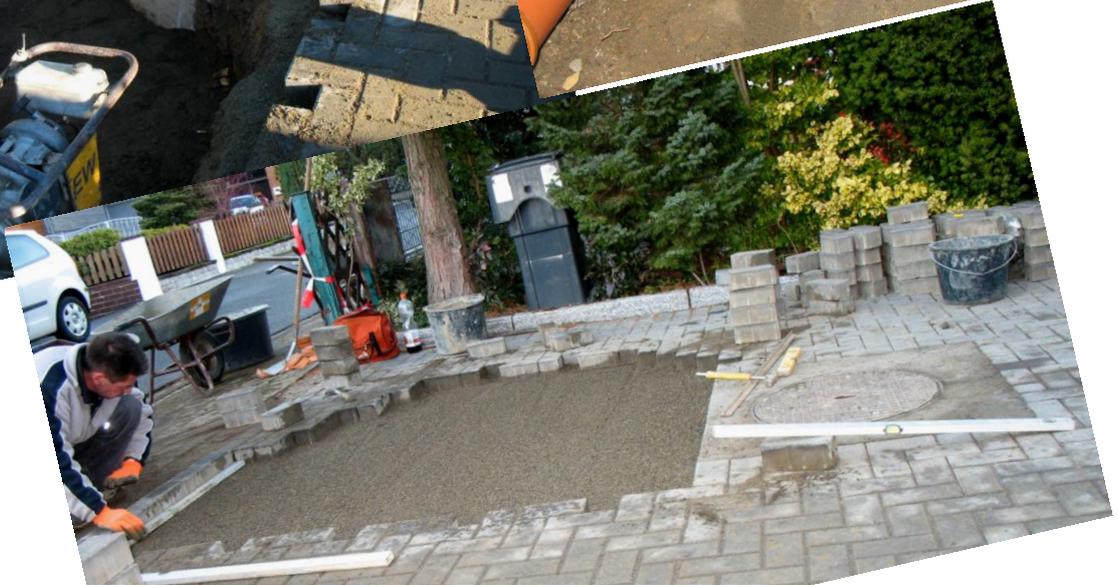
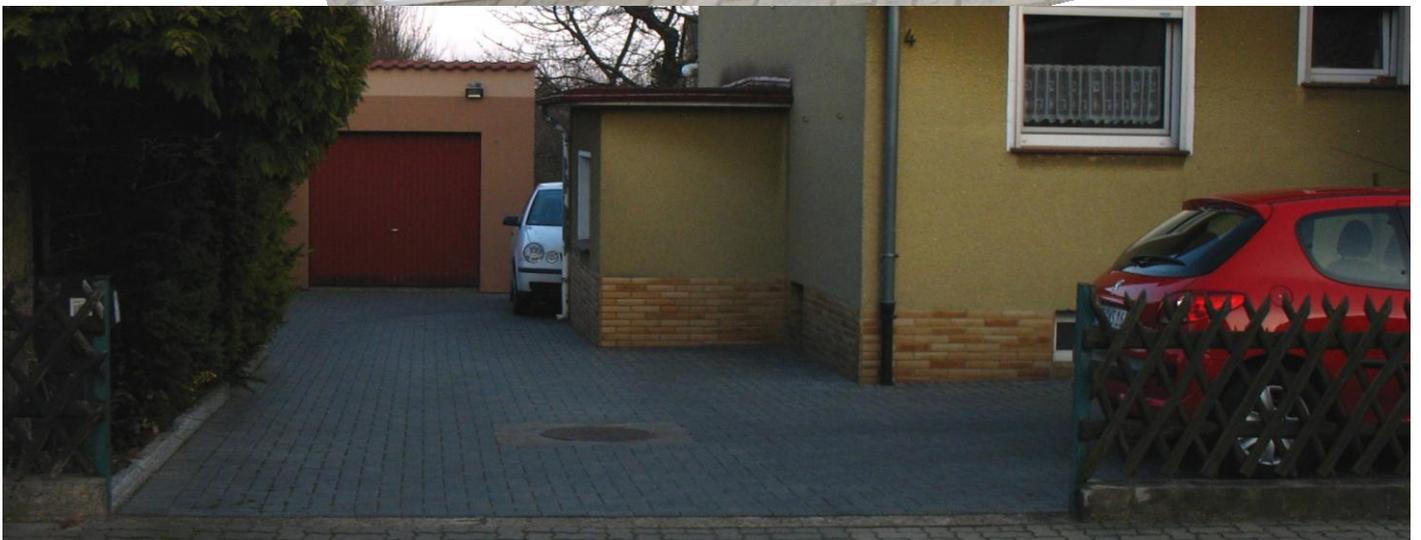
Alles war gut, bis mein Abwasser im Sommer 2013 nicht mehr so gut abfließt, wie es sollte. Ich rückte der Angelegenheit erfolglos mit einer Spirale zu Leibe. Nachdem ich allerlei mechanische und chemische Verfahren zur Behebung des Problems in Erwägung gezogen – und wieder verworfen – hatte, beauftragte ich einen Kanalreinigungsdienst mit der Beseitigung der Beeinträchtigung. Dieser stieß auf erheblichen Widerstand, dem mit einer Wurzelfräse begegnet wurde. Die empfohlene Kamerabefahrung danach offenbarte noch weitere Schäden im Steinzeugrohr. Die Reinigungsfirma machte mir ein Angebot für die Kanalsanierung mittels Inlinerverfahren. Es zeigte sich

gepflasterte Hof im Dezember 2013 wieder aufgerissen. Dem Rohr folgend wurde geschachtet, bis schließlich der gesamte Kanal bis zur Grundstücksgrenze freigelegt war. Das Steinzeugrohr wurde entfernt und durch KG-Rohr ersetzt. Dieses wurde in weichen Sand gebettet, bevor die Grube mit Mineralgemisch verfüllt wurde. Nach dem Verdichten wurde das Pflasterbett gelegt und das Verbundpflaster wieder verlegt.
